AVASI ÉRTÉKTÁR XVII.

RÉGI KÖVEK BESZÉDE:
AZ AVASI TEMPLOM ÉPÍTÉSTÖRTÉNETE

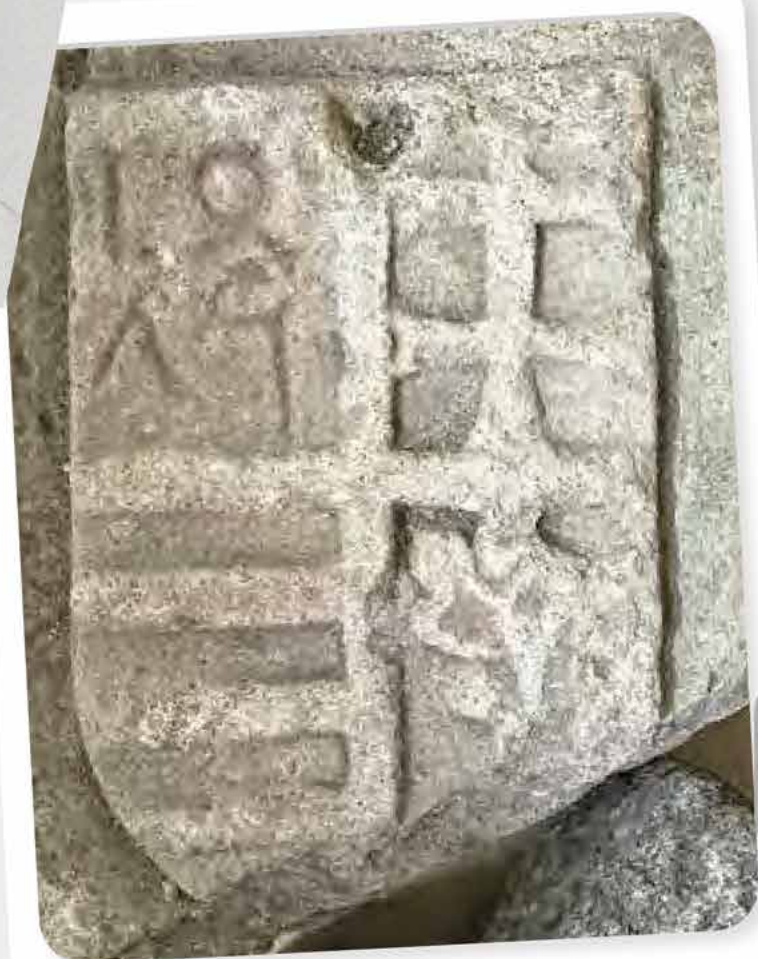
Címeres kötöredék a templomban 1479-es évszámmal, valószínűleg I. Mátyás címerével
(1. ábra).

1. ábra. Címeres kötöredék a templomban 1479-es évszámmal. A gótikus írásmódban a 4-est a hiányzó aljú 8-as jelöli, a 7-es ábrázolása Λ. A szerző felvétele

Ezeket a megfigyeléseket az írásos forrásokkal összevetve a következő történet rajzolódik ki. Az ásatások által feltárt korai, egyhajós templom valószínűleg már 1323-ban létezett. Ezt Temesvári Mihály plébánossága alatt az alapoktól újjáépítették. Temesvári Mihályt a források 1453-ban említik először mint miskolci iskolamestert, plébánost. *Éder (2022) 179. p.* Tanult ember volt: a bécsi egyetemre járt. 1486-tól már egy bizonyos János volt a plébános, 1487-ben Mihályt pedig már mint néhajt említik. *Petrovics (2018) 395. p.* Temesvári Mihály 1453-tól 1486-ig kimutatható plébánosságának ideje éppen egybeesik azzal a korszakkal, aminek az ízlését a fentebb ismertetett építészeti elemek tükrözik. A szentélykörüljárós, hálóboltozatos csarnoktemplom tehát ekkor épült. Az az adat, hogy 1483-ban a Szent Katalin-oltár már létezett, arra utal, hogy az átépítés ekkorra befejeződött. Közvetve a Temesvári Mihály életében történő befejezésre utal az is, hogy három évvel a halála után, 1489-ben is őt említik, mint aki a templomot az alapjaitól felépítette. Az 1478-as címeres kő lehet a felszentelés tanúja (1. ábra).

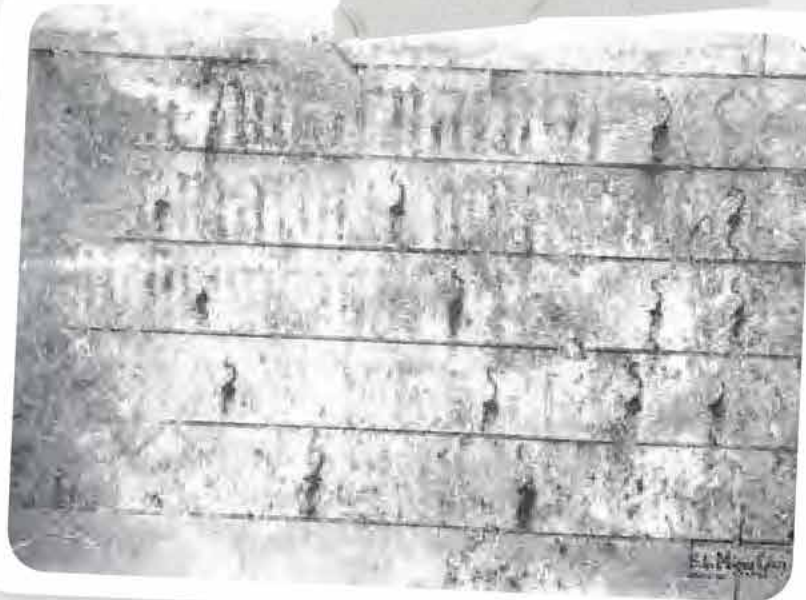
Mára lemeszelt felirat a templom északi falán (2. ábra):

2. ábra. Az északi fal lemeszelt felirata archiv fotón.
Forrás: Novotny (1982) 22. p.

Az építési tevékenység ezzel nem szűnt meg. Két kápolnáról tudunk, ezek azonosak lehetnek azzal a kétszintes építménnyel, aminek a nyomai a templom északi oldalában ma is láthatók (12. ábra). A két kápolna minden bizonnyal egymás felett helyezkedett el, és a Szűz Mária mennybemenetele-kápolna készült el később, 1489-ben. Ez lehetett tehát a felső. A kápolnák az eredeti koncepció részét képezték (ez a támpillérek kialakításából is leolvasható), így a befejezésükkel ért véget az új templom építése. Erre utalhat az északi fal 1489-es festett felirattöredéke (2. ábra).

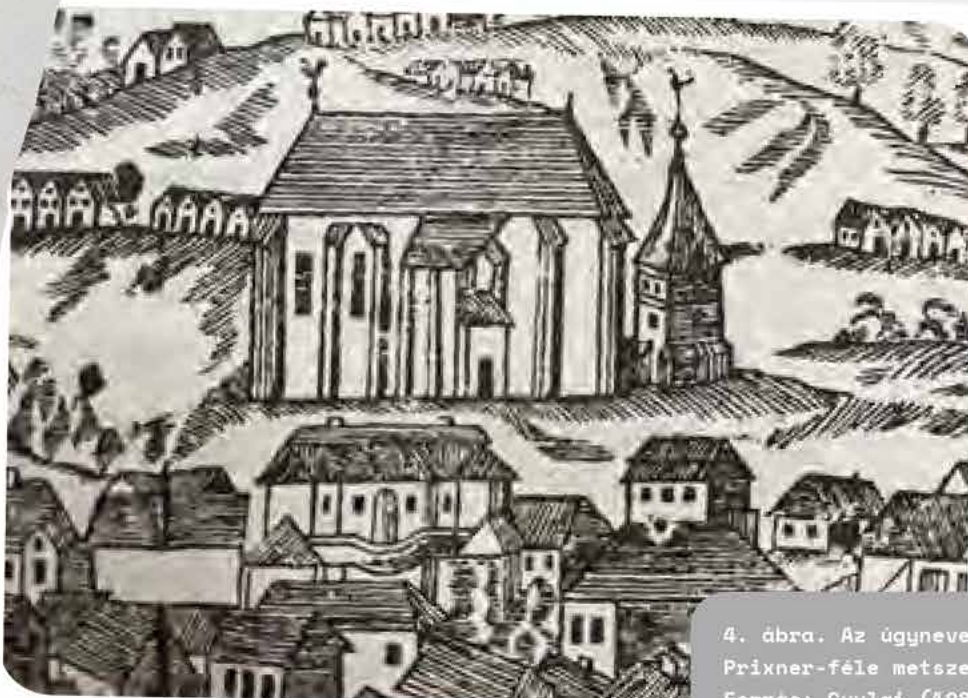
1.1.12. 1800.

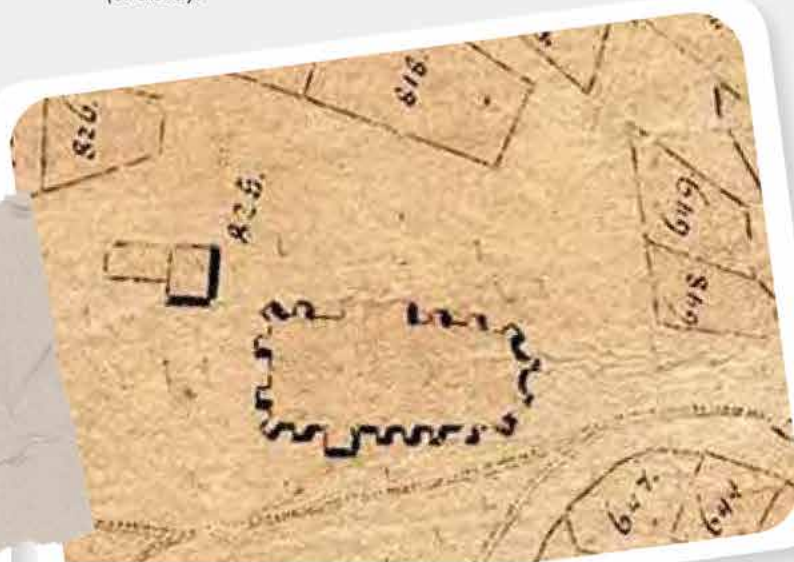
1.1.13. 1817.

Felmerül a kérdés, hogy a kápolnák is 1544-ben pusztultak-e el. Több adat is arra utal, hogy nem. 1681-ben még említik a templom északi oldalán a sekrestyét. *Bodó (1972a) 77. p.* Az 1800-ból fennmaradt, fent bemutatott ún. Prixner-féle metszeten egyértelműen látszik az emeletes építmény a templom északi (város felőli) oldalán, mellette nyugatra egy kisebb, félnyeregvetésű építménnyel, ami a mai északi melléktér (az ún. cinterem) elődje (*4. ábra*). Ezzel az ábrázolással egybevágnak

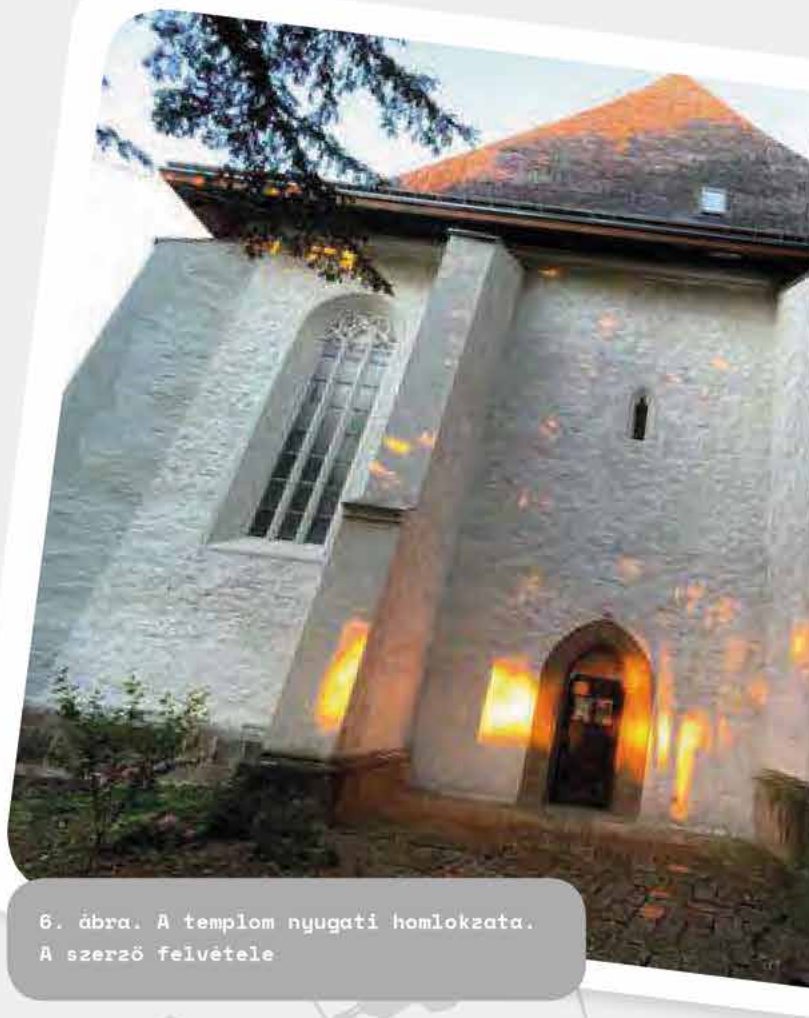
A mai épületet figyelmesen körbejárva több építési korszakot figyelhetünk meg, anélkül, hogy különösebb kutatásokat végeznénk. Ha megállunk a nyugati (a harangtorony felőli) bejárat előtt és szemügyre vesszük a templom homlokzatát, szembeszökő, hogy a középső falszakasz tömör, pusztán a kis csúcsíves ajtó és egy kis csúcsíves ablak töri át, míg bal oldalon hatalmas, magas, kő mérműves ablakot látunk, a jobb oldalon pedig egy gyönyörű, mérműves rózsablakot (6. ábra). A templomot bejárva ezeknek a gazdagon tagolt mérműves ablakoknak több társát is megfigyelhetjük.

6. ábra. A templom nyugati homlokzata.
A szerző felvétele

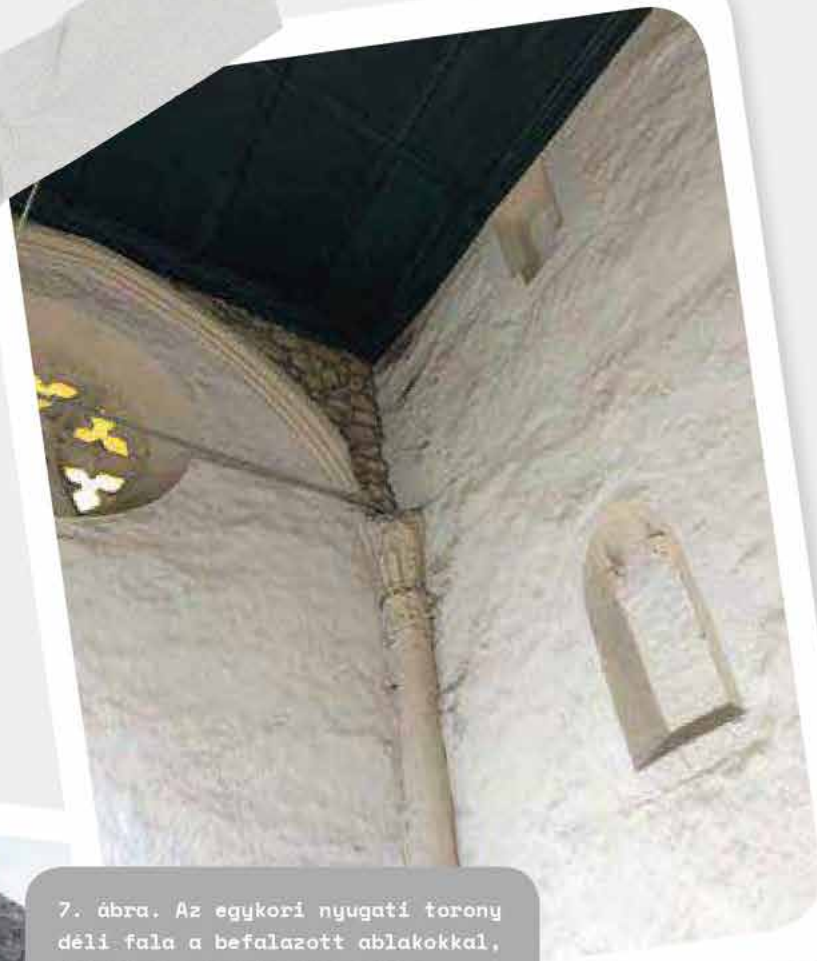
A nyugati homlokzat középső szakaszán található kis ablak társait is megtaláljuk a templom, azonban meglepő módon nem kint, hanem bent: a régi karzatlépcsőről északra (a város felé) tekintve, illetve az új padláslépcsőről déli (a temető felé) irányban. (7. ábra).

Ezek a befalazott ablakok tanúskodnak arról, hogy ez az épületrész korábban szabadon állt, később foglalták be a templom terébe. A padlásra felkapaszkodva a funkciója is kiderül: egy régebbi tornyot foglaltak be az építők a templomba, aminek azonban a felső része elpusztult, ahogy erről a padláson megfigyelhető falcsonkok tanúskodnak.

7. ábra. Az egykori nyugati torony déli fala a befalazott ablakokkal, jelenleg a templom belsejében.
Fotó: Lovra Éva

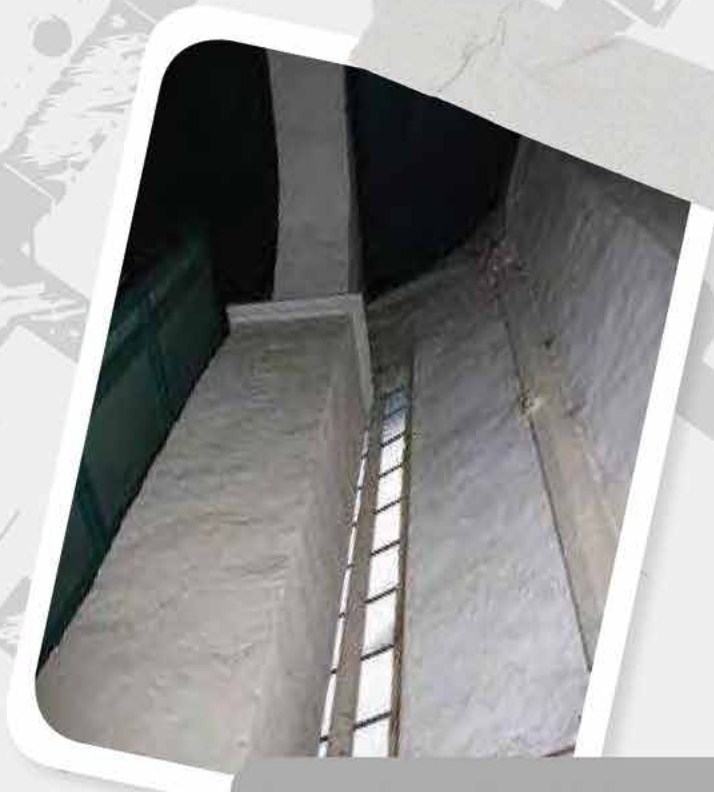
A templom hajójában körülnézve megfigyelhetjük, hogy a négyszögletes pillérek nem ugyanakkor épültek, mint a templom falai. A torony falaival ellentétben ezek újabbak: ez onnan látszik, hogy a két keleti – az új orgona melletti – pillér egy-egy mérműves ablak elé épült, részben eltakarva azokat (8. ábra). Ahogy ezzel szemközt a régi orgona karzata is részben kitakar egy ablakot: ez is újabb épületelem.

8. ábra. A szentély ablakát részben kitakaró falpillér. A szerző felvétele

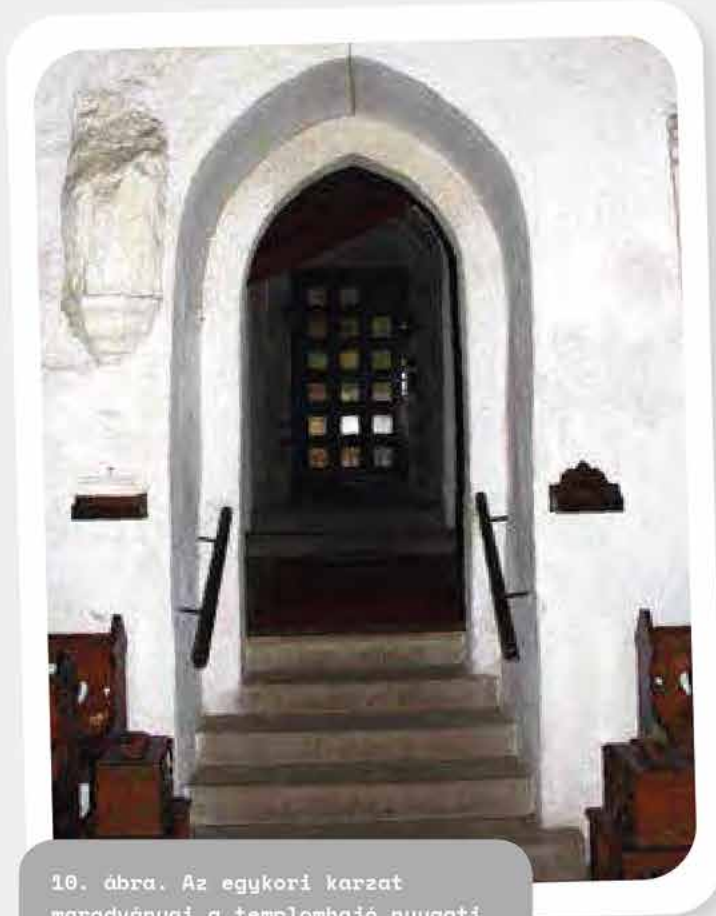
A mai karzat alatt, a toronycsonk falában megfigyelhető négy kőkonzol és az azokról induló boltozat csonkjai (10. ábra). Ezek egy korábbi karzatra utalnak, ami régebbi, mint a mai pillérek (mivel a mai pillérek kettőt részben eltakarnak). Felpillantva, a templom falain körben mindenhol megfigyelhetünk kőből készült csúcsíveket és találkozásainknál boltozati bordák csonkjait. Ezek egy egykori gótikus kőboltozat meglétére utalnak. Figyeljük meg, hogy az ívek fölött a fal vakolatlan: korábban azok a felületek már a padlástérhez tartoztak (7. ábra).

10. ábra. Az egykori karzat maradványai a templomhajó nyugati végében. A szerző felvétele

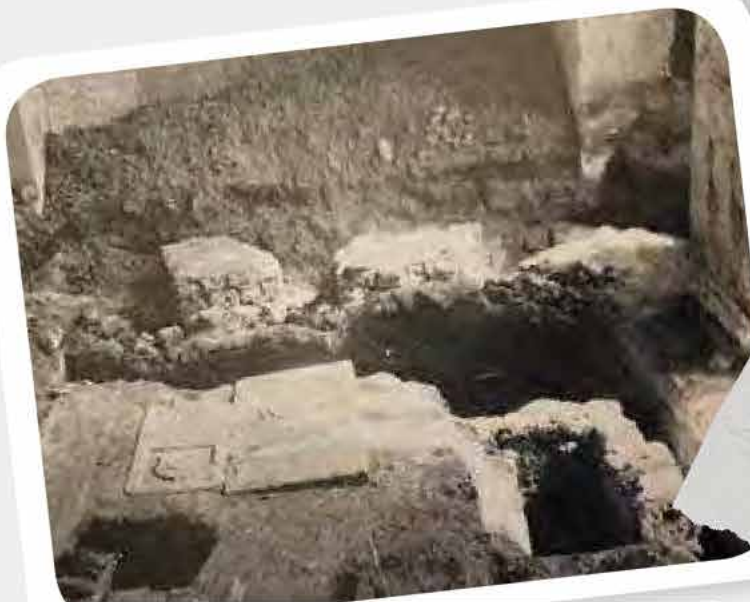
A templomban korábban végzett ásatások további nyomokat tártak fel. Ezek ma már nem láthatók, de fontos információkkal szolgálnak. Kiderült, hogy a templom mai pillérei egy korábbi épület falainak alsó részét használták fel alapozásként. Ennek a korábbi épületnek a keleti vége (a szentélyzáródás) egyenes volt. Az ásatás megtalálta továbbá a templom keleti részén (az egykori szentélyben) négy, félkörívben elhelyezett pillér alapozását (13. ábra).

13. ábra. A szentély egykori pilléreinek az 1941-es ásatás során feltárt alapjai archiv fotón. Forrás: Novotny (1982) 12. p.

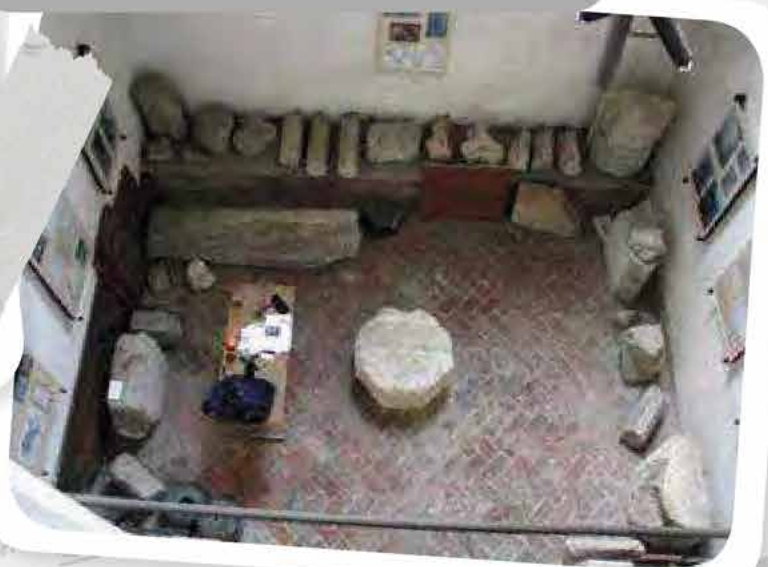
Az ásatások, illetve a mai pillérek kutatása során számos faragott kőtöredék is előkerült, amelyek fontos információkkal szolgálnak, ilyen például a már említett évszámos-címeres töredék. A faragott kövek között nagy számmal található rózsaszínes festésű boltozati elemek: bordák, csomópontok. Ezek profilja (keresztmetszeti formája) megegyezik a falakon, az eredeti helyükön lévő boltozati csonkok profiljával. Felszínre került továbbá több nyolcszögletű pillértöredék (14. ábra).

14. ábra. A kőtöredékek egy része kiállítva a mai padláslepcső helyén 2014-ben. A szerző felvétele

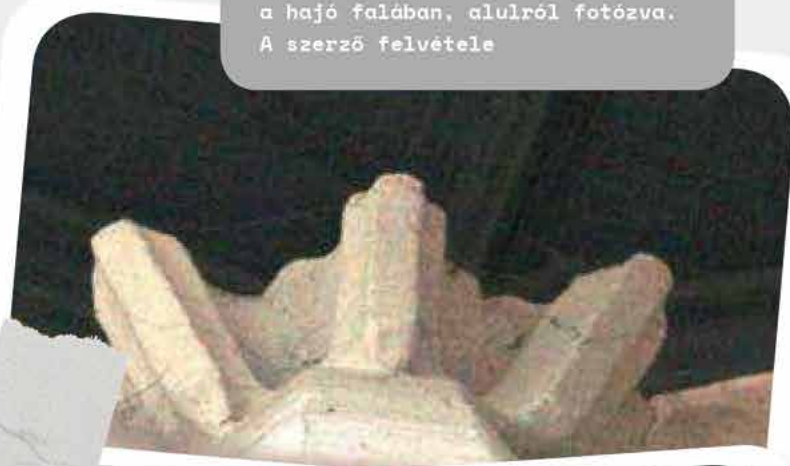
A legfontosabb információt mindig az eredeti helyükön (in situ) fennmaradt elemek jelentik. Ezek esetünkben a templom falaiban megmaradt boltozatiborda-indítások. A mellékhajók és a szentélykörüljáró falában megmaradt borda-indítások háromágúak (23., 24. ábra). A középső ág mindenhol a szöglefelezőben van (sík fal esetében tehát merőleges a falra), a két szélső ág pedig a fallal 36-36 fokot zár be, mind a szentélyben, mind a hajóban. Ez a 36 fokos szög a negyede a szabályos tízszögre szerkesztett szentélypolygon belső szögeinek, a szentélyben lévő boltozatindítások ágai tehát egyszerűen negyedelik a falsarkot.

23. ábra. Háromágú bordaíndítás a hajó falában, alulról fotózva. A szerző felvétele

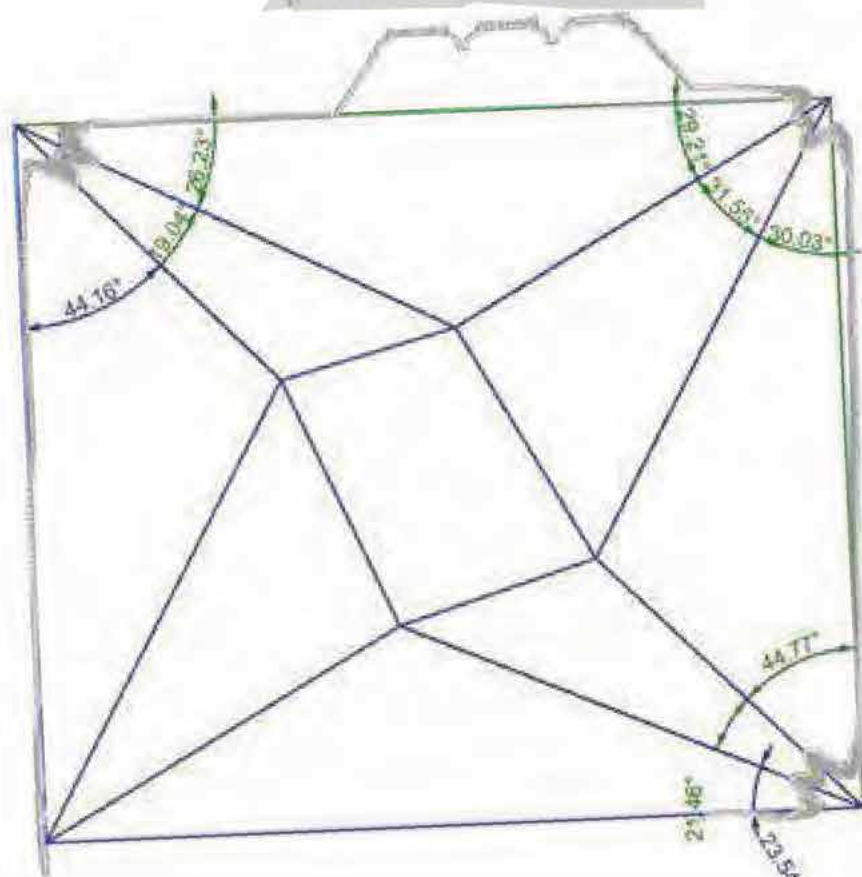
További in-situ boltozatindítások vannak az egykori torony melletti négyszögletű mellékterekben. Az északi mellékterben a négy sarokban lévő indításokból három fennmaradt, ezek az új padláslépcsőről karnyújtásnyi távolságból megfigyelhetők (25. ábra). Megfigyelhető az is, hogy a boltozat meglehetősen szabálytalan volt: szemmel látható, hogy a nyugati oldalon (ahol a nagy ablak van) a falban megmaradt csúcsíves homlokív nagyon aszimmetrikus (26. ábra). Ugyanez igaz az északi oldalon lévő homlokívre. Ezt szem előtt tartva, a boltozati indítások szögeit felhasználva a legegyszerűbb kiszerkeszthető rajzolat egy nagyjából középpontosan szimmetrikus csillagforma, ami más, korabeli épületeken is előfordul, de itt igen eltorzult a formája (27. ábra).

27. ábra. A rendelkezésre álló adatokból az északi melléktérben kiserkeszthető legegyszerűbb boltozati rajzolat, háttérben a lézerszkennelés releváns pontjaival. Az északi irány a lap jobb oldala felé mutat. A szerző szerkesztése

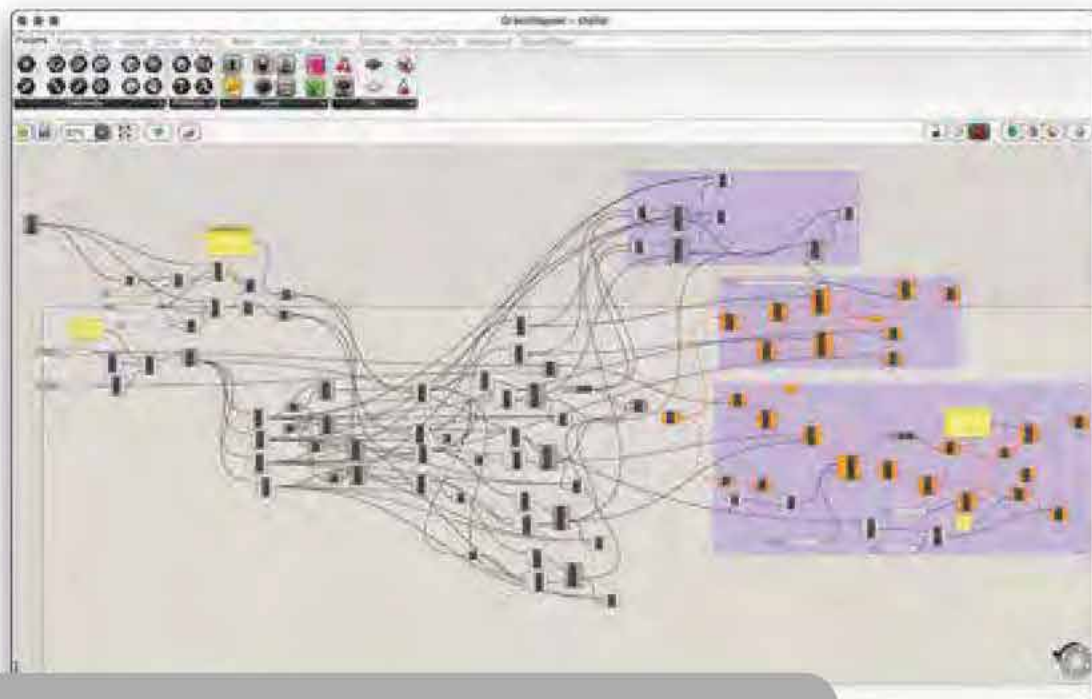
28. ábra. Csillagboltozat-generáló algoritmus képernyőfotója. Alkalmazott program: Rhinoceros 3D, Grasshopper. Saját szerkesztés

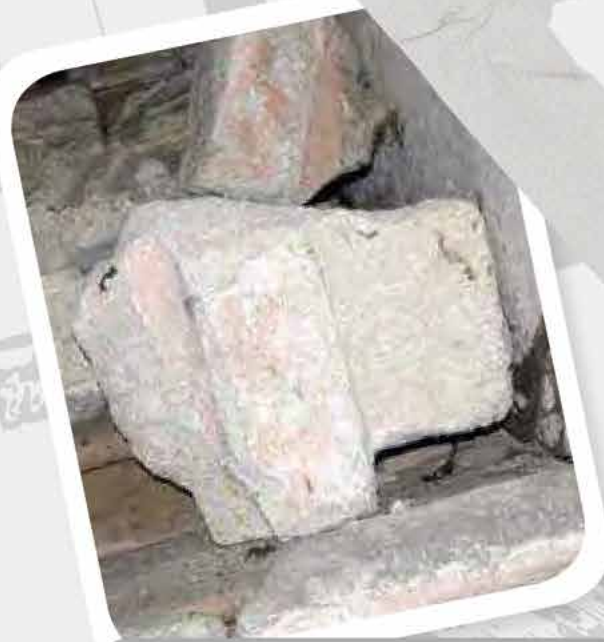
Fennmaradt továbbá egy egyágú indítás, aminek a pontos helye ismeretlen, de mivel a körítőfalakban in situ megvannak az indítások, ez valószínűleg valamelyik elpusztult pillér tetejébe volt befalazva a hátsó bütyöknél fogva (33. ábra, a továbbiakban *Fragment D*).

33. ábra. A D jelű boltozati töredék (Fragment D). A szerző felvétele

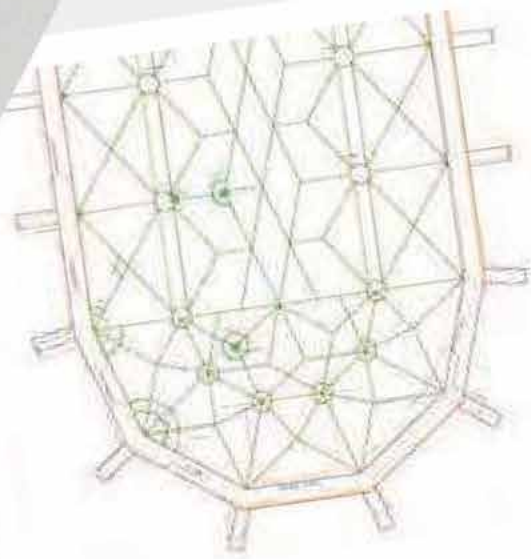
34. ábra. A templom keleti oldalának lehetséges boltozati rajzolata. A mellékhajók és a körüljáró rajzolata az in situ bordaíndításokon alapul. A szentélycsillag az in situ indítások szögeit alkalmazza, és az A jelű töredéket. A főhajó boltozatáról gyakorlatilag nincs adat, az egy olyan megoldás (a lehetséges végtelenből), ami a B és a C jelű töredékek felhasználásával, a pillérek helyzete alapján kiszervekeshető. Forrás: a szerző munkája, háttérben a lézerszenkeres pontfelhő boltvállak magasságában felvett vízszintes metszete

A 34. ábrán egy olyan megoldás látható, ahol az indítások szöge a szomszédos mellékhajó indításainak szögeivel egyenlő (ez gyakori megoldás a korszak építészetében), a szentélycsillag egy-egy bordája törés nélkül folytatódik, és a B és C töredéknek is megvan a logikus helye. Ez a megoldás egy az egyben feltűnik egy korabeli bécsi tervrajzon Böker (2005) inv. 16.926, és megegyezik a landschuti Martinskirche szentélyboltozatával (35. ábra). Már a korai szakirodalom is Landshut környékére teszi az Avasi templom építészetének forrásvidékét Csemegi (1937), és ezt lényegében a későbbi szakirodalom is elfogadta pl. Marosi (1987) 683. p. A 34. ábrán ezenkívül a mellékhajók, a szentélycsillag, a szentélykörüljáró fent tárgyalt, valószínűsíthető boltozata látható, a szögek és a töredékek lehetséges helyeinek feltüntetésével. A 36. ábrán a boltozat 3D-s modellje látható.

A fallal bezárt 36 fokos szög a mellékhajókban egyszerű keresztboltozatot feltételez. Az átlós-ívek nem pontosan a korábban kiszerkesztett pillérek tengelyében találkoznak, azonban ennek az eltérésnek több oka is lehet: okozhatja a kivitelezés pontatlansága, a pillérek közötti árkádívek (ismeretlen) vastagsága, de az is lehetséges, hogy ezen a helyen ütközés van az alaprajz és a boltozat geometriai rendszere között. Az eltérés egyébként meglehetősen csekély, 12,5 cm. A szentélykörüljáróban az indítások alapján szabálytalan keresztboltozat feltételezhető, olyan, aminek a bordái a középső csomópontban megtörnek. Ez viszonylag gyakori megoldás a korszak építészetében (34. ábra).

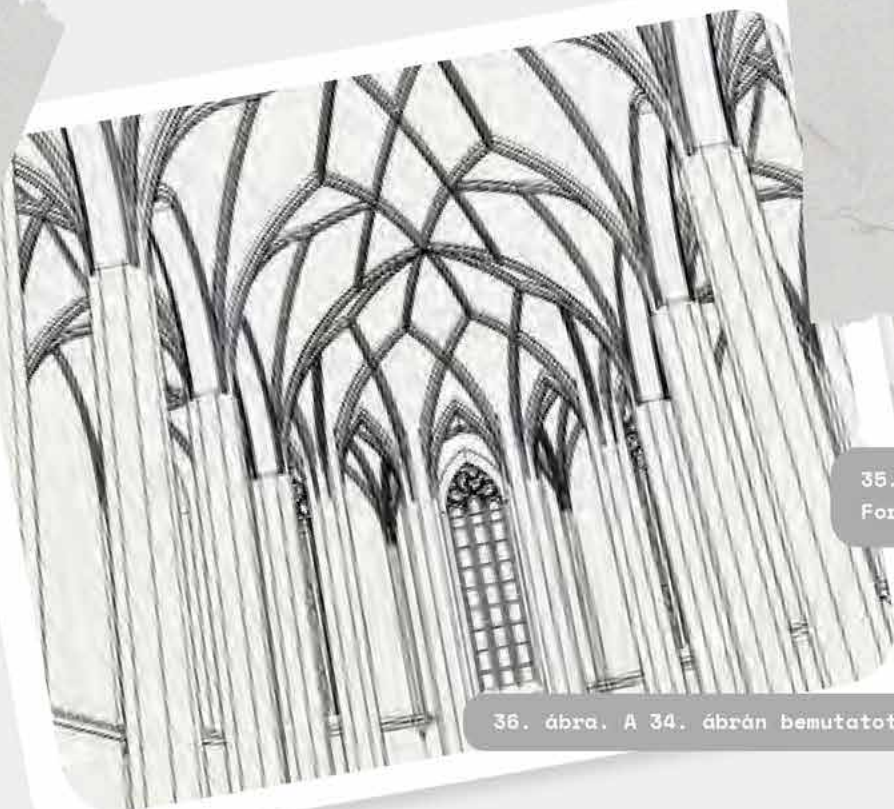
36. ábra. A 34. ábrán bemutatott megoldás 3D-ben

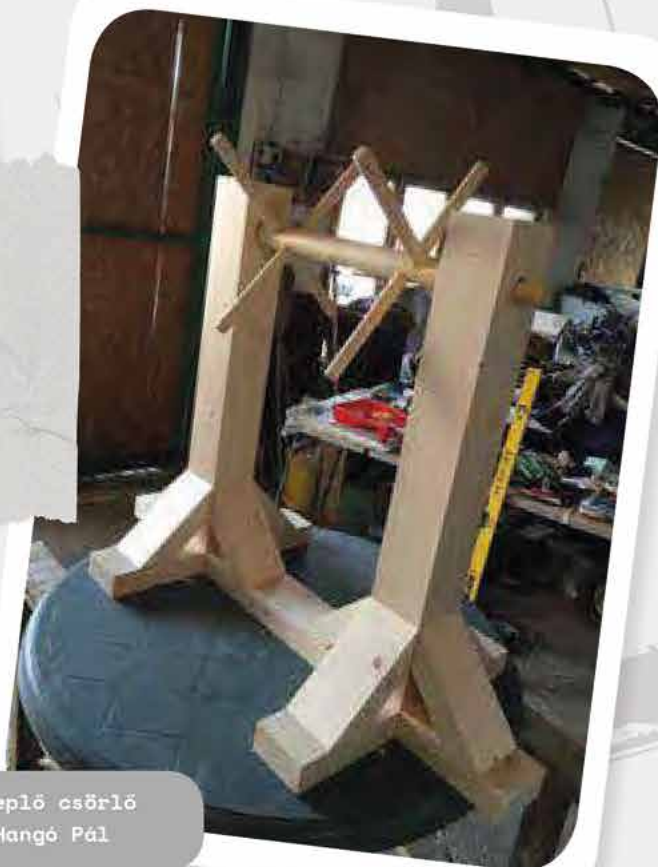
38. ábra. A 37. ábrán szereplő csörlő kivitelezés közben. Fotó: Hangó Pál

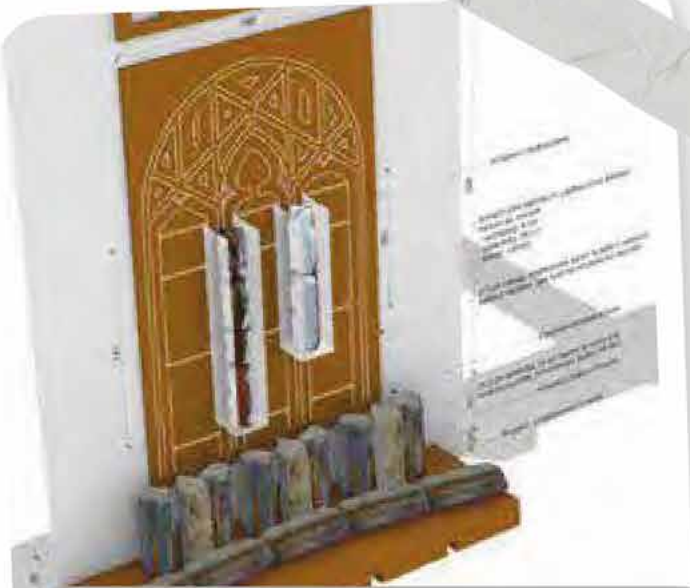
41. ábra. Az osztósudarok és a boltozati bordák bemutatásának látványterve.
Konceptió: Bereczki Zoltán, Lovra Éva
Rajz: Bereczki Zoltán

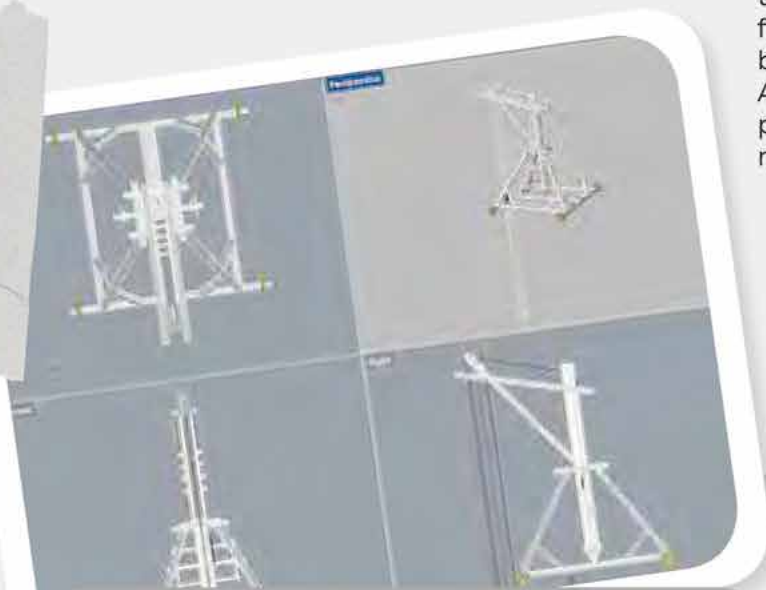
46. ábra. Középkori daru terve Hans Hammer XV. század végi rajza alapján. A szerző munkája. Eredeti rajz: Herzog August Bibliothek Cod. Guelf. 114.1 extrav. Fol. 4r.

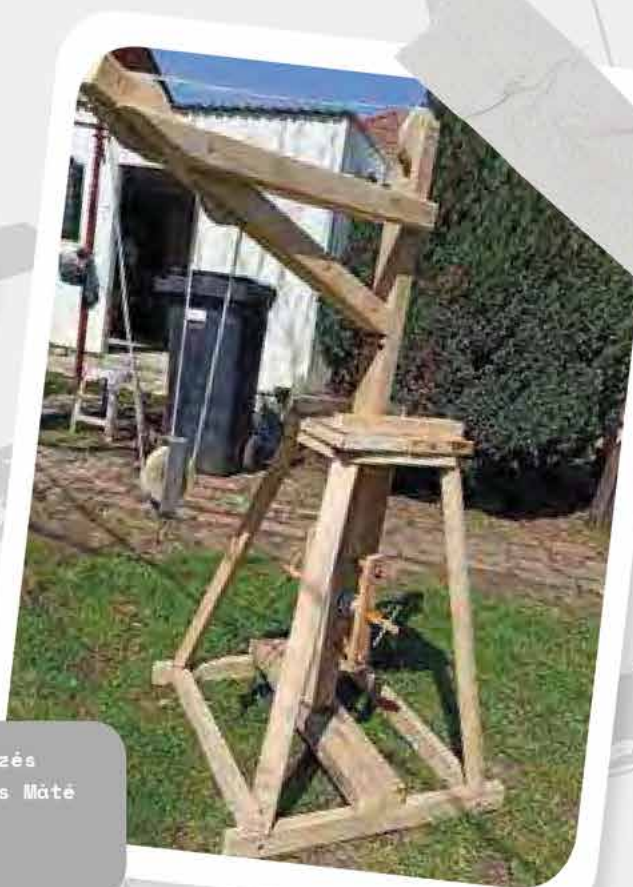
47. ábra. A 46. ábrán szereplő daru modellje kivitelezés közben. A modellt készítették: Kovács Krisztián, Nemes Máté Ernő, Szabó Mihály Norbert (Debreceni Egyetem, Építőmérnöki Tanszék hallgatói)
